無線による鉄道信号設備の 状態監視システム開発

JR東日本のスマートメンテナンスの取り組み

東日本旅客鉄道株式会社
JR東日本研究開発センター テクニカルセンター

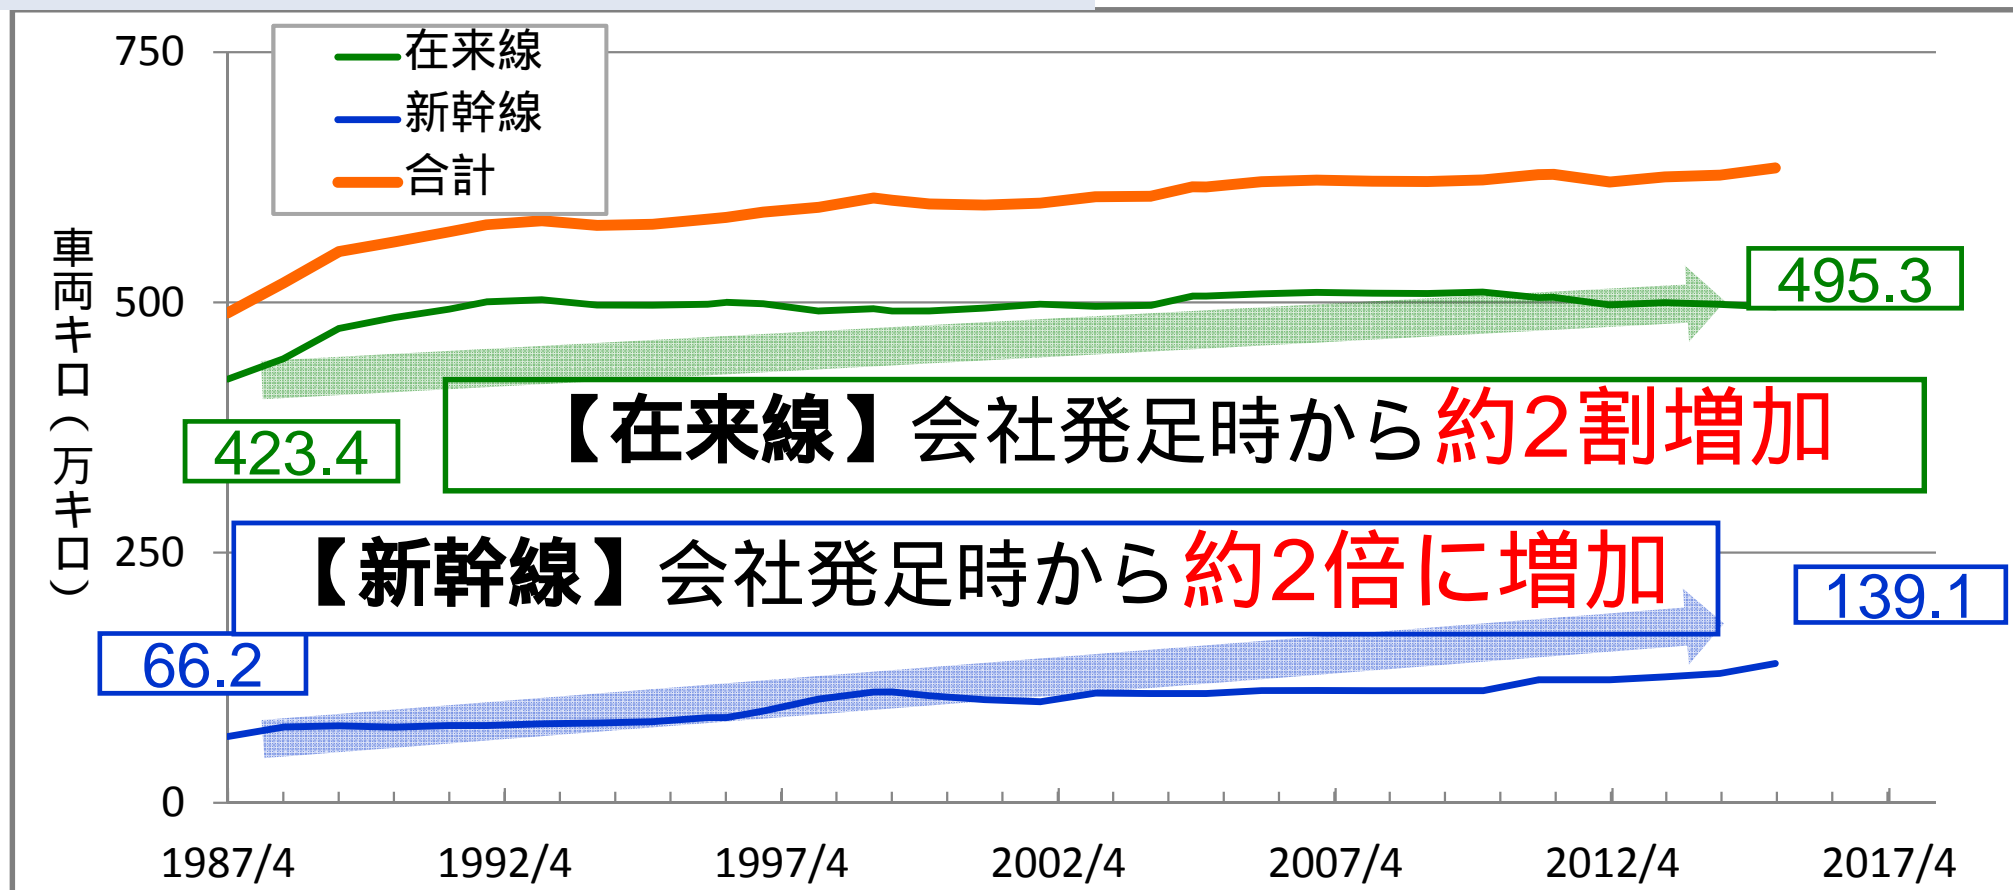
鉄道構造物をとりまく環境(1日あたりの車両キロの推移)

車両キロ：列車キロに編成両数を掛けた値

旅客列車のみ(回送除く)、定期列車+季節列車

車両キロの増加による保守量の増大に対応

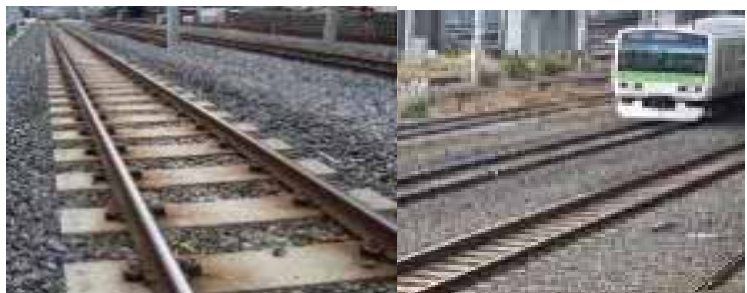
TC省力化軌道（1998年）

手のかからない車両・設備

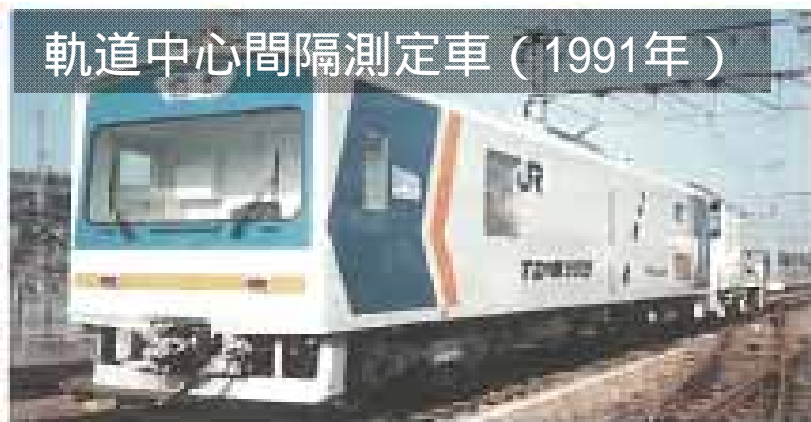
軌道中心間隔測定車（1991年）

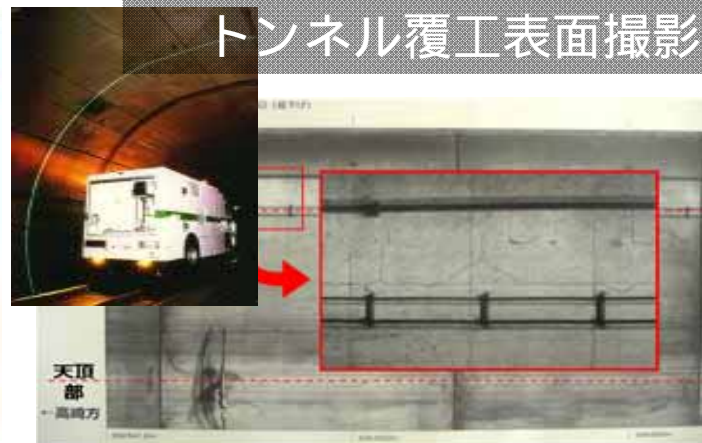
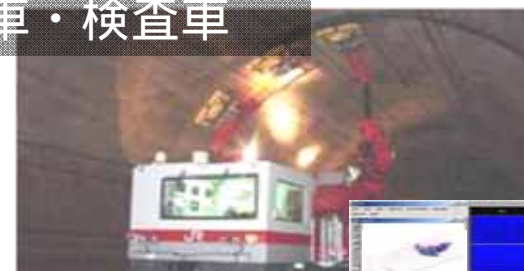
トンネル覆工表面撮影車・検査車

（CLIC: Concrete Lining Inspection Car）

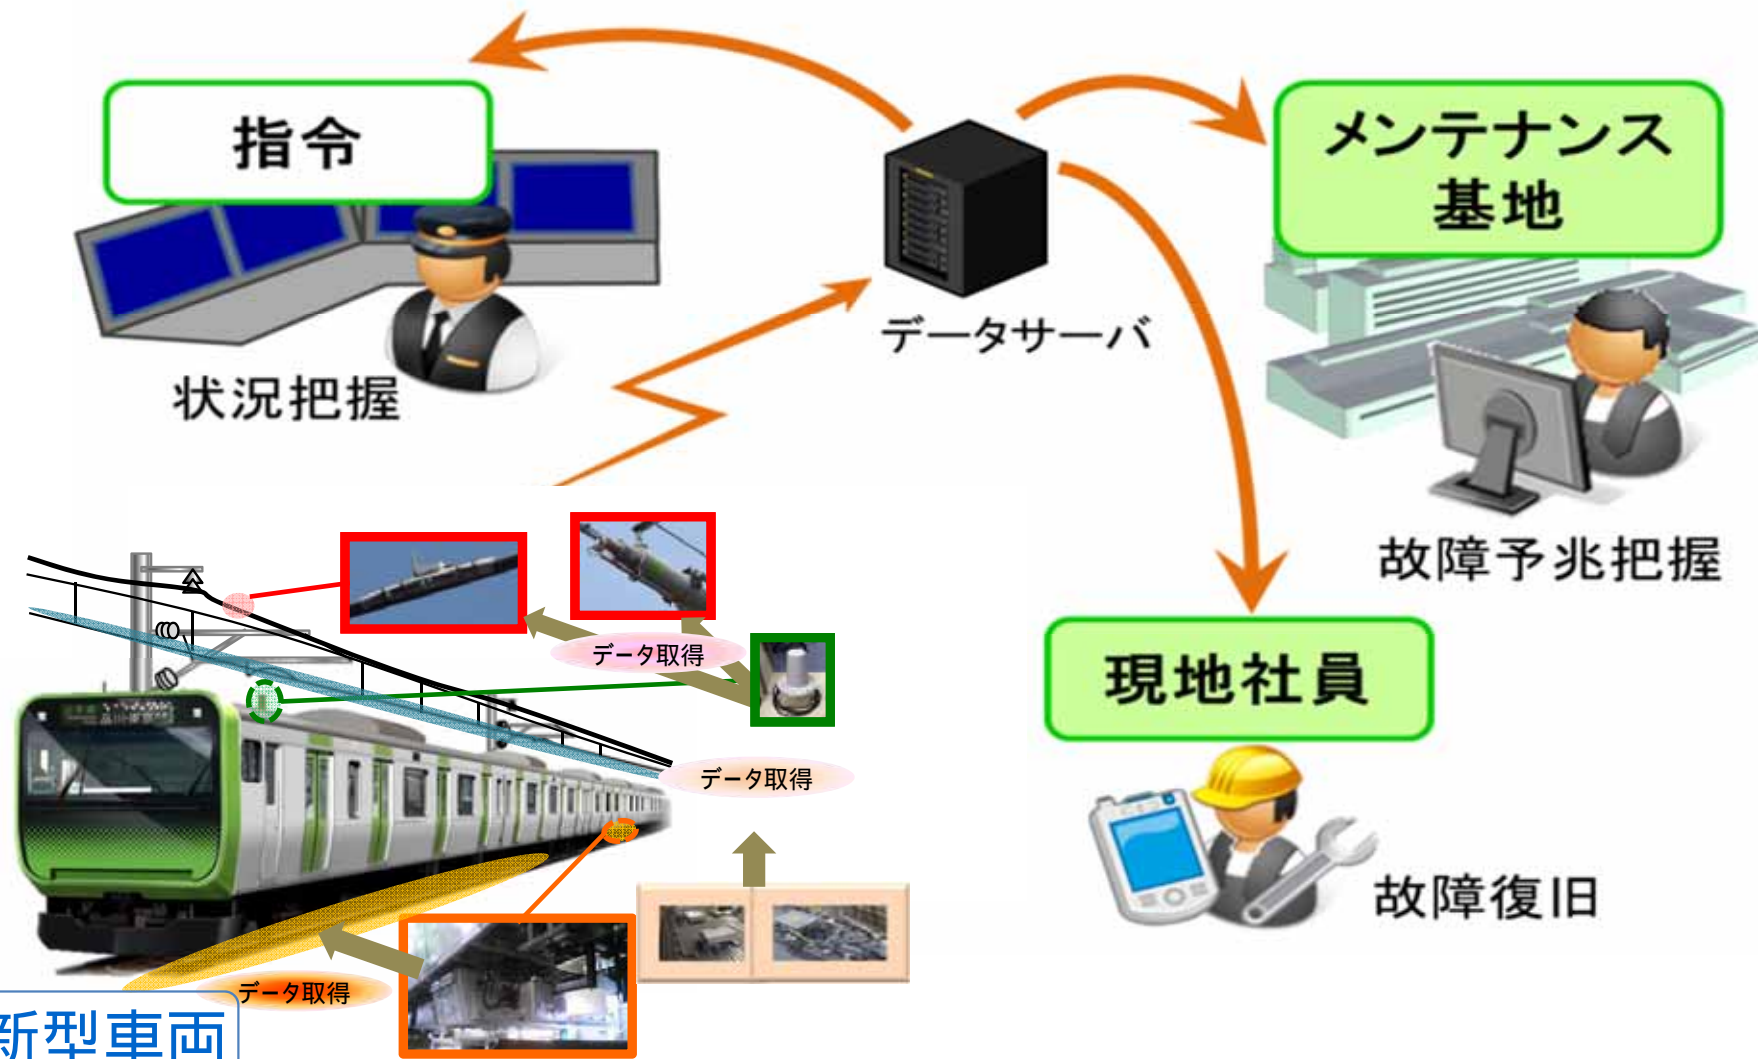
E235系による地上設備のモニタリング

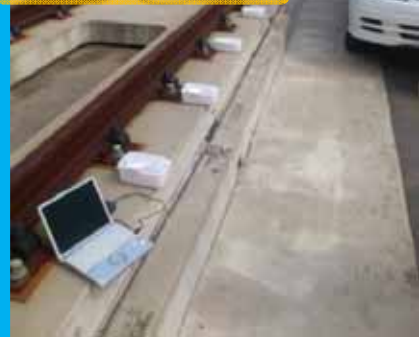
ホッピング

ホッピング数による負荷

10ホップ超で大幅な通信速度低下
CPU性能不足による処理遅延

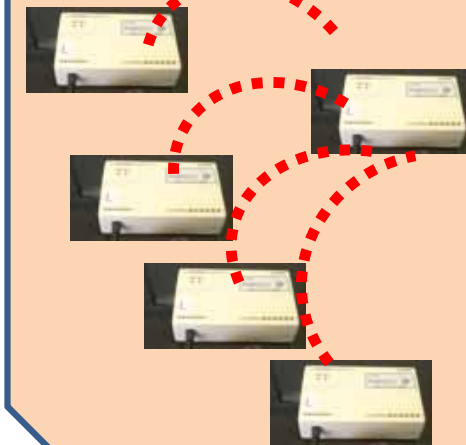
ラッシュ

複数端末から同時通信した場合の負荷

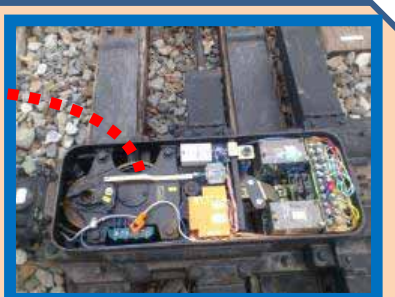
遮蔽物 貫通 / 迂回

ビル等建築物、鉄、
鋳物などによる
通信への影響

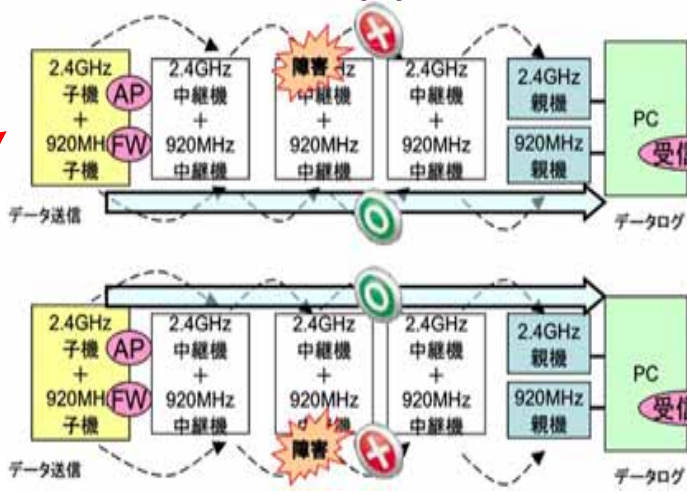
冗長通信試験(1)イメージ

2帯域が同時に通信障害にならない限り、システムとしては稼働

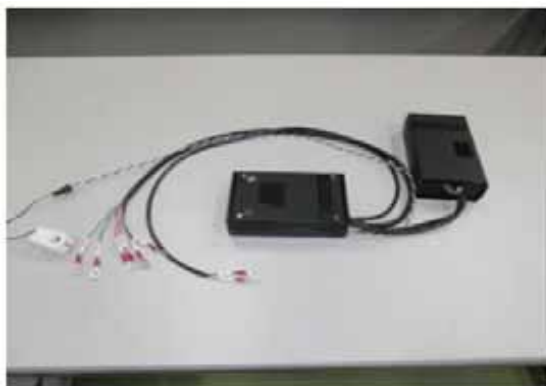
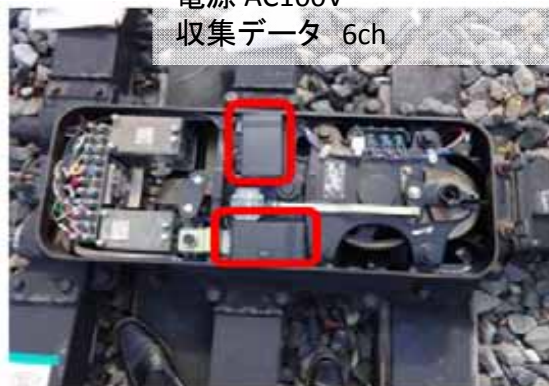
電気転てつ機用端末

サイズ 38×84×145(mm)
+65×84×145(mm)
電源 AC100V
収集データ 6ch

ポイント

- ・狭隘な装置内部に後付可能な筐体
- ・トリガによる効率的データ収集

課題

- ・アンテナ設置 (位置・伝送距離・配線)

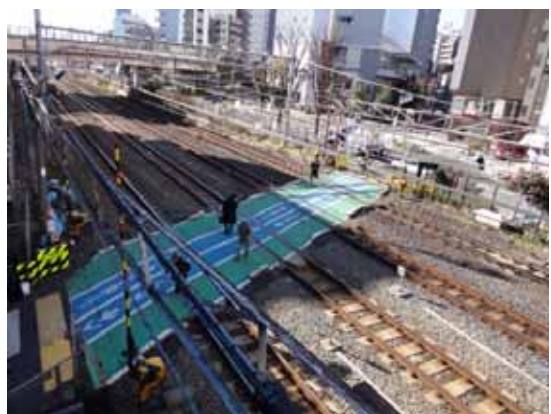
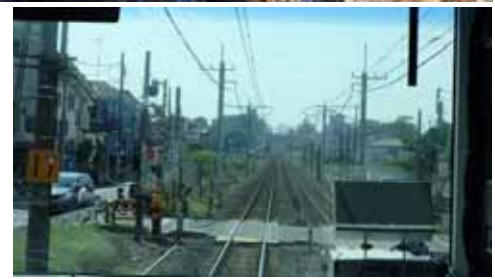
踏切保安装置

線路と道路が平面交差する踏切において、列車と通行車(者)が衝突しないように設けられている装置。踏切制御装置・踏切警報機・踏切遮断機などから構成され、接近する列車の位置により動作が制御される。

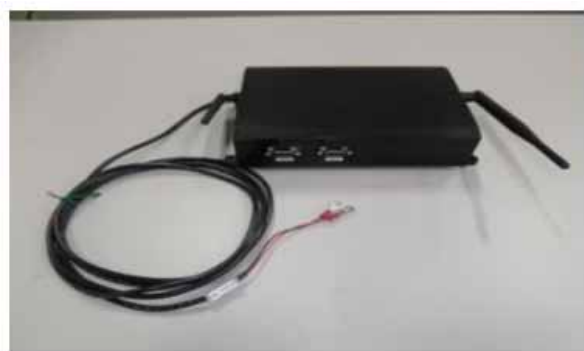
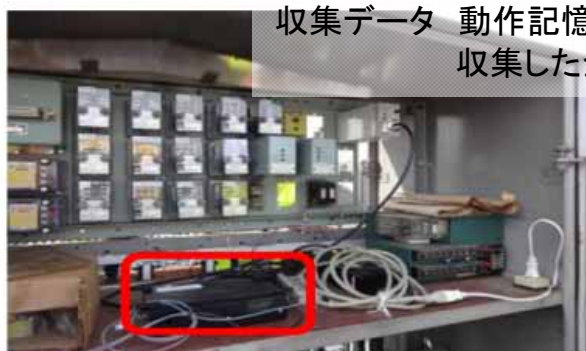
踏切動作記憶装置用端末

サイズ 270×56×140(mm)
電源 AC100V
収集データ 動作記憶装置で収集した全データ

営業線で稼働中の実設備に接続し、フィールド試験を実施

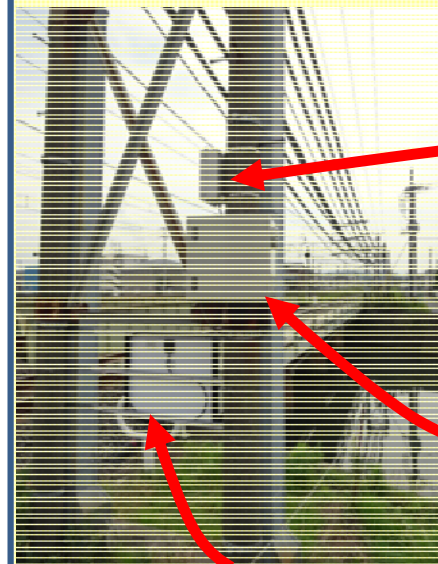
中継器

端末からのデータを集約機に中継する機能を持つ。
電源確保が困難であるケースを想定し、ソーラーパネル
+バッテリーの構成

ソーラーパネル
(666 x 535 mm)

中継器
(290 x 215 x 133 mm)

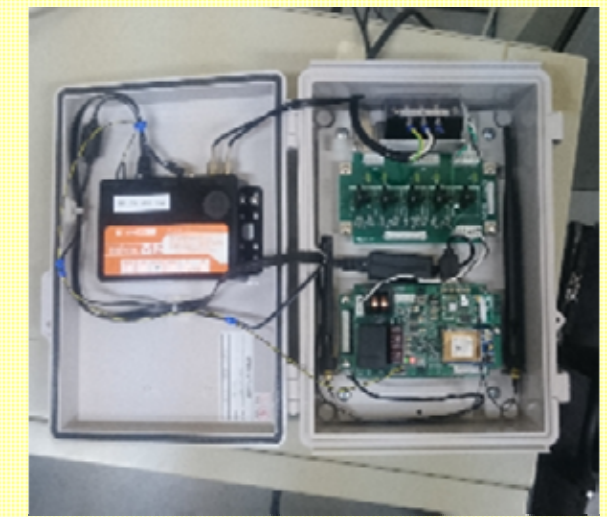
集約機 (290 x 215 x 133 mm)

集約機

端末からのデータをクラウドに送信する装置。LTE/3Gで接続する

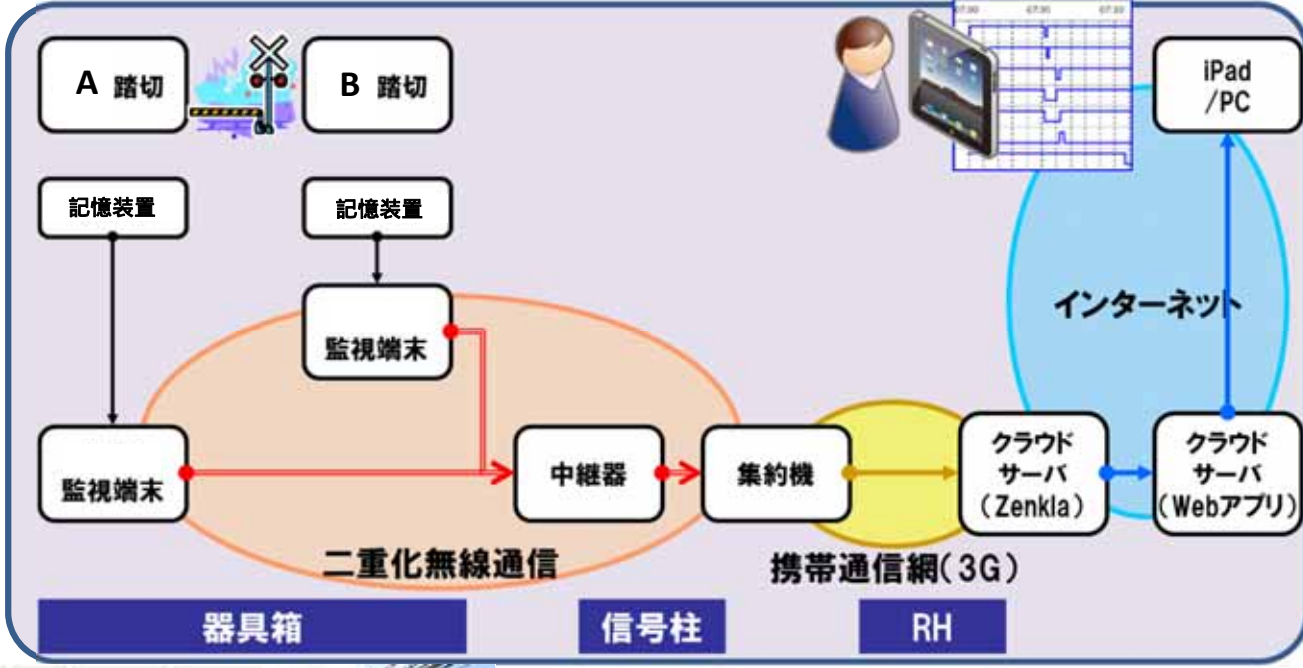
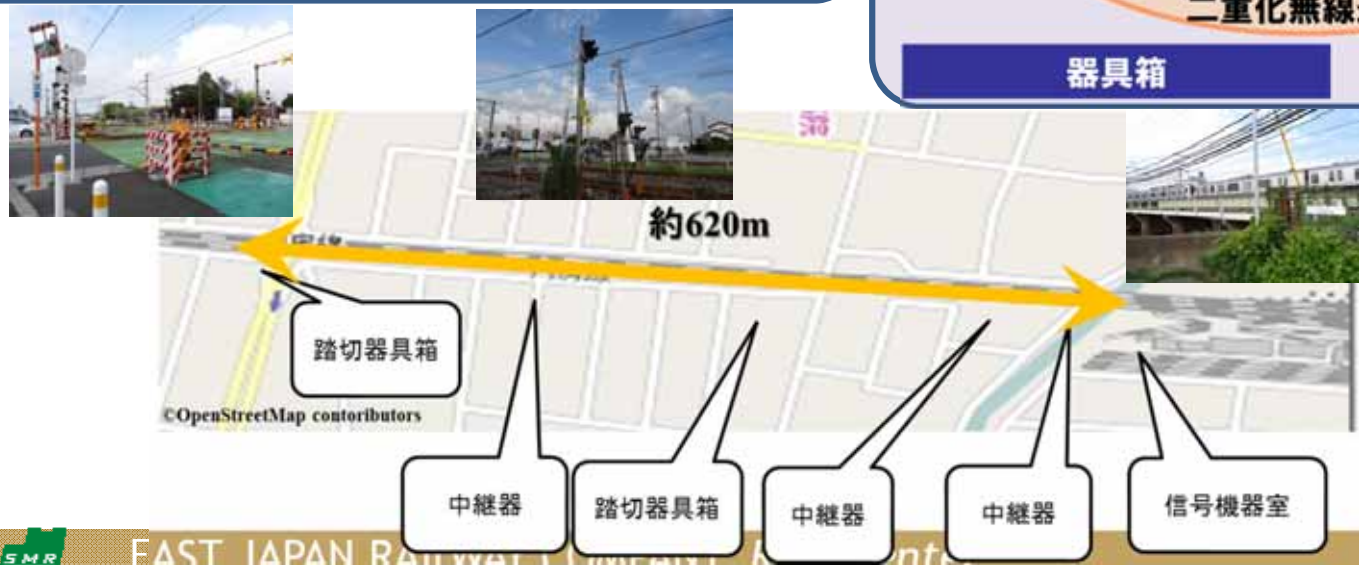
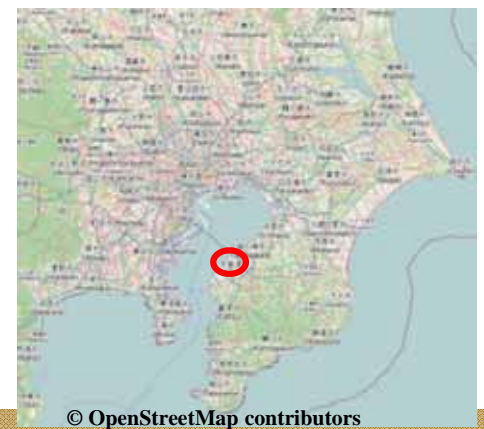
二重化ZigBee端末の開発【フィールド試験】【機器設置①】

検証内容

- ・施工性
- ・稼動設備への影響
- ・データを確実に収集
- ・二重化ZigBee 機能の確認
- ・実環境下における長期安定稼動
- ・メンテナンススタッフのニーズ

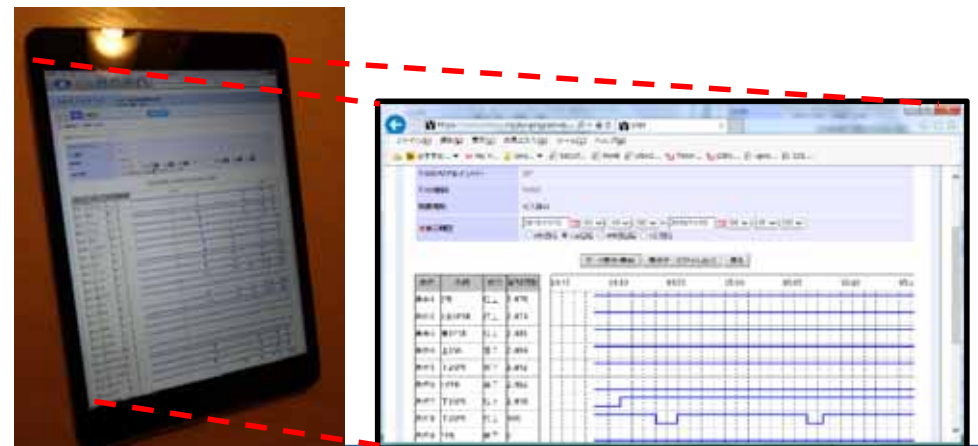
稼働率:

99%超 100%

日照不足による中継器停止等があったものの、十分な稼働率を得た

タブレット端末等で動作状況を随時確認

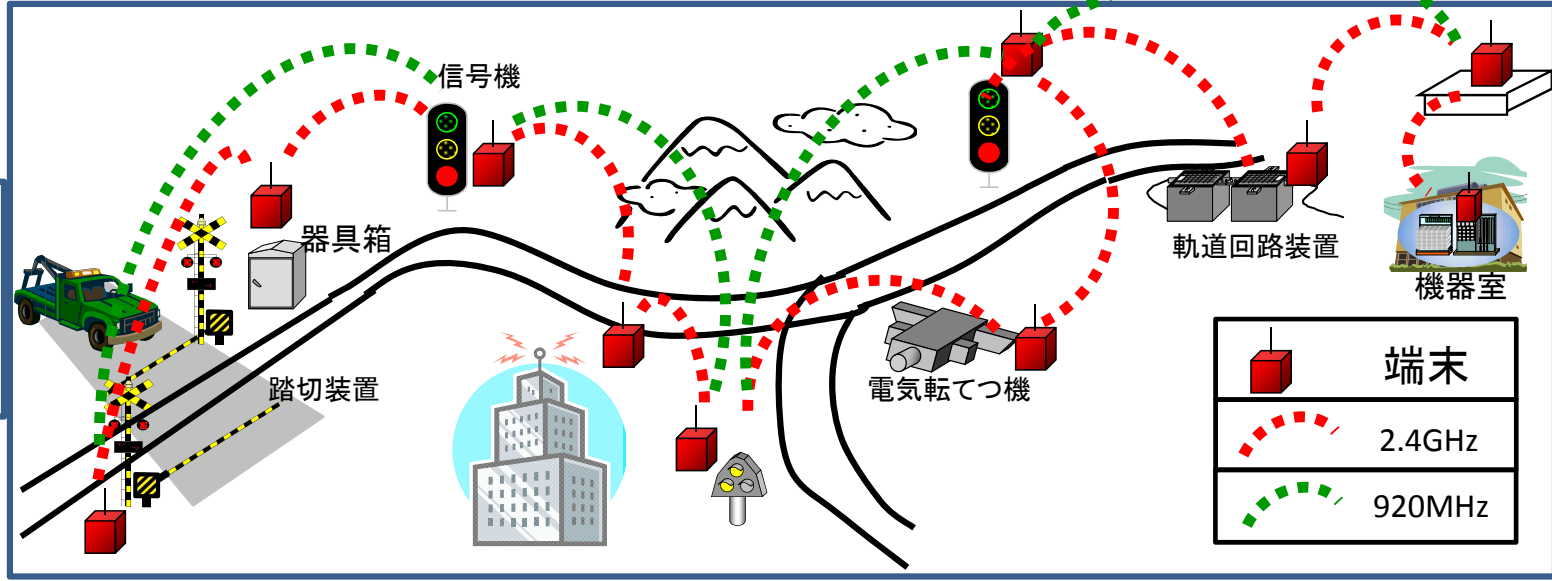
二重化ZigBee端末の開発 【総合評価】

・二重化通信(920MHz/2.4GHz)性能

リカバリー機能、安定動作を実現

・実環境下における安定稼働

約1ヶ月の安定稼働

・稼働率

99%超
(リカバリーで
100%)
